Comune di Mergoscia

Piano delle zone soggette a pericoli di
movimenti di versante del Comune di
Mergoscia

Fase 1 – definizione delle zone di pericolo indicative

Relazione geologica

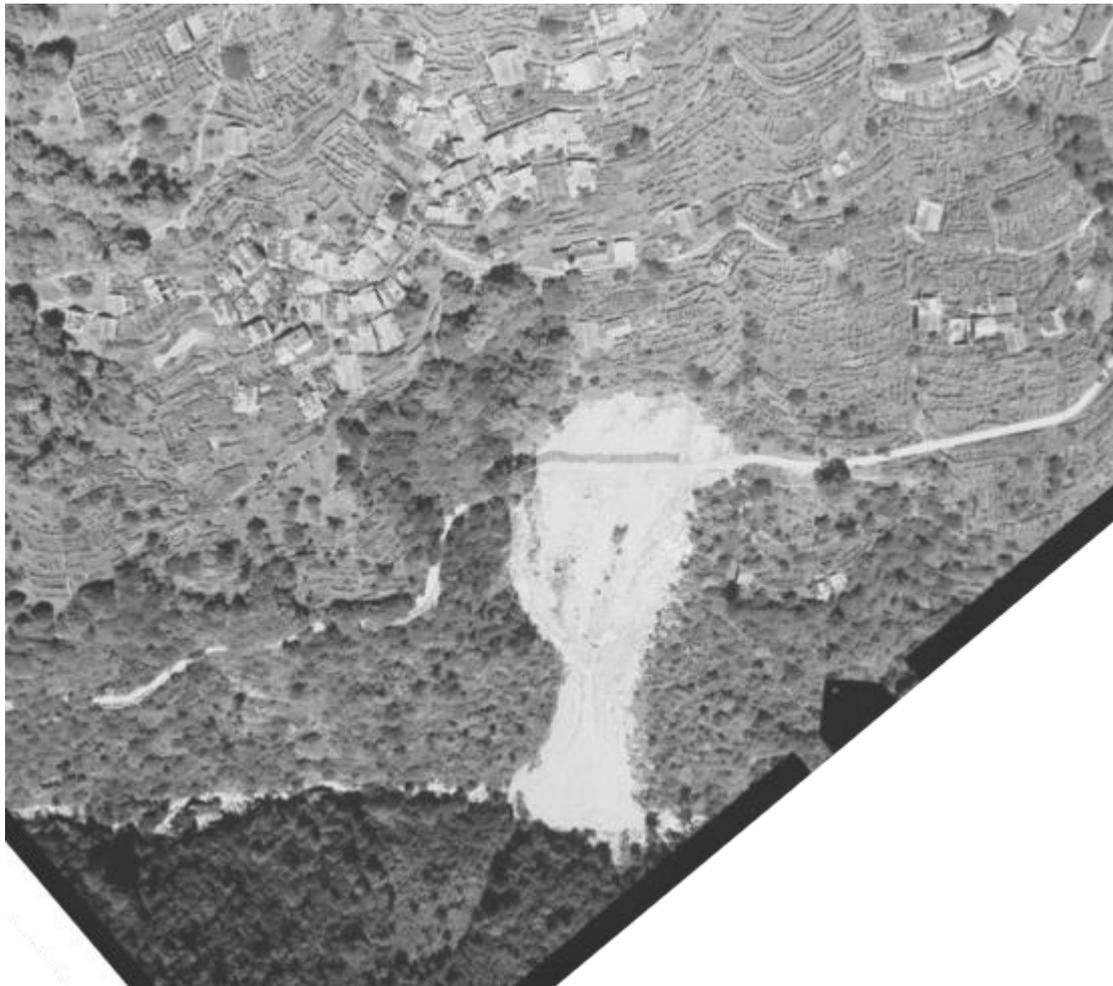
Figura3.1 Fotografia aerea dello scivolamento spontaneo avvenuto nel 1941 sotto la località di Busada (fonte [17], rilievo del 22.07.1942)

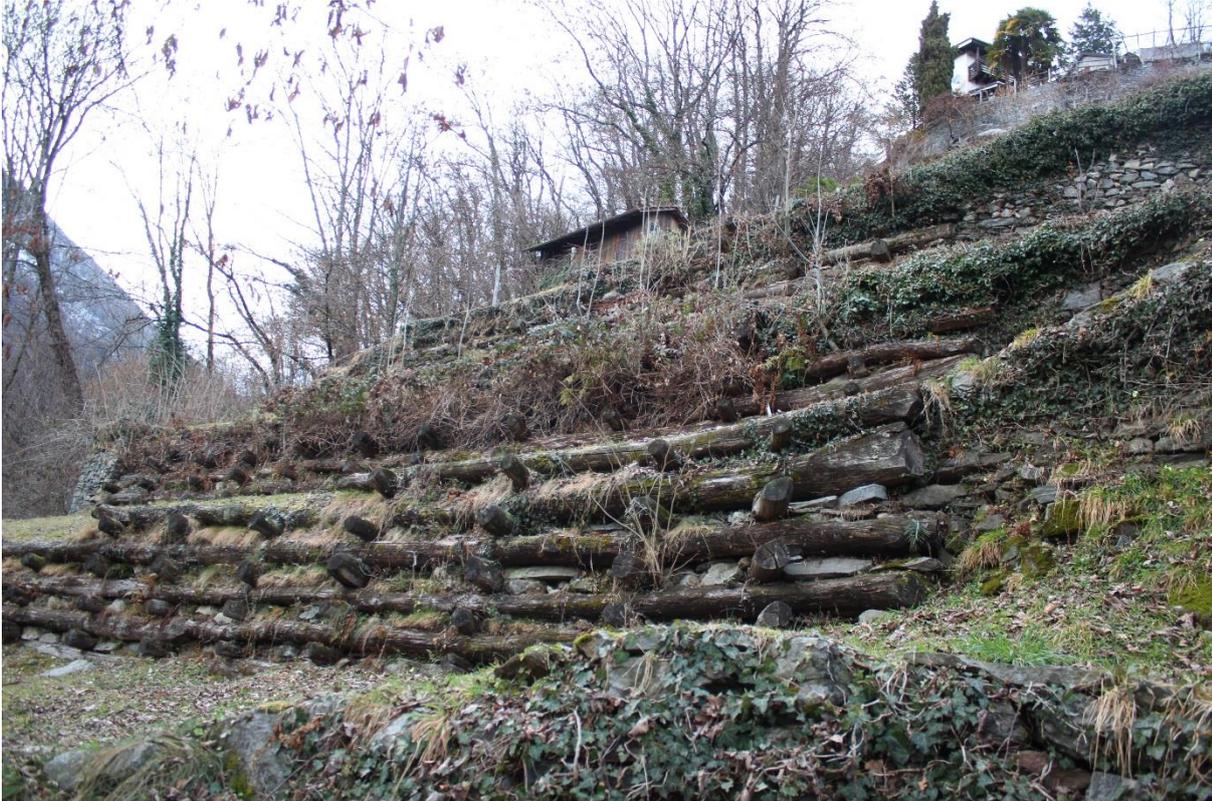
Figura3.2 Foto dei gabbioni in legno effettuati a seguito del' evento 2002-R-0040, località di Busada (data acquisizione 18.02.2016)

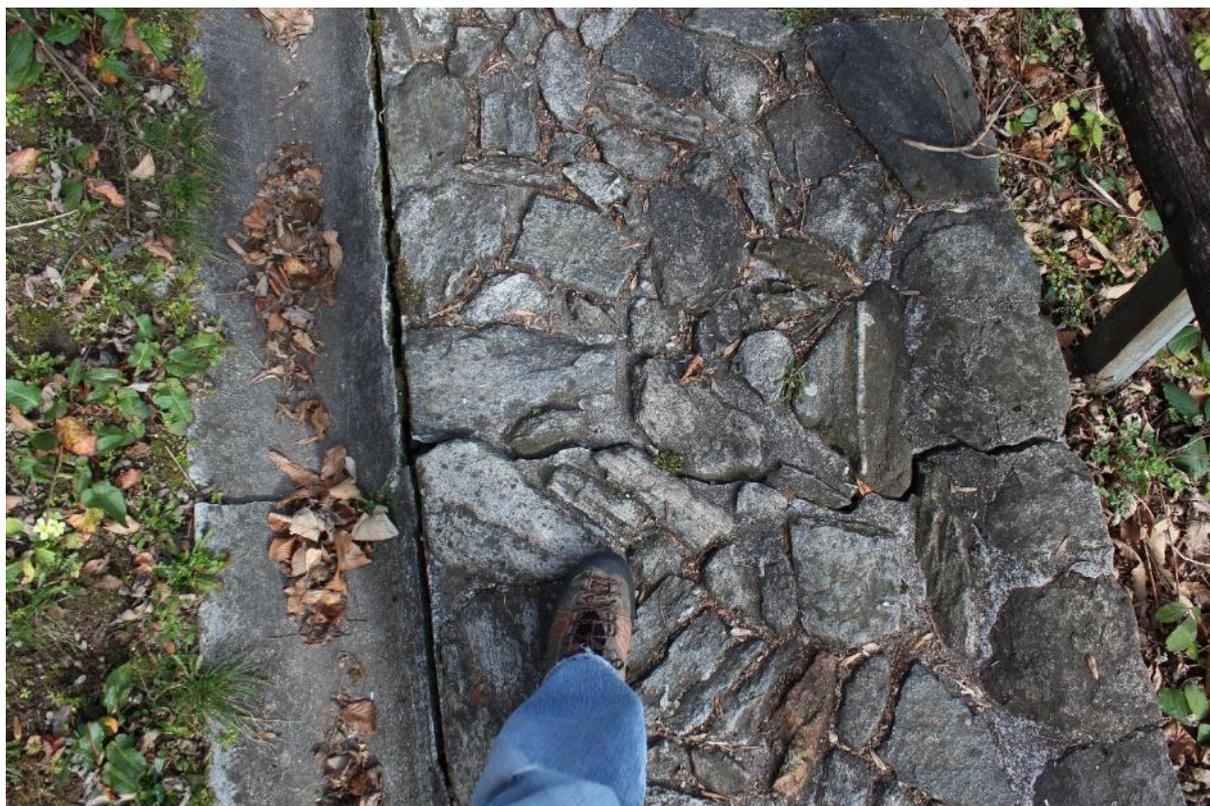
Fessure lungo il sentiero a monte, vegetazione che fatica a crescere, erosione visibile.

Foto R01.1: Sentiero con fessure per probabili cedimenti (Data acquisizione: 24.02.2016)

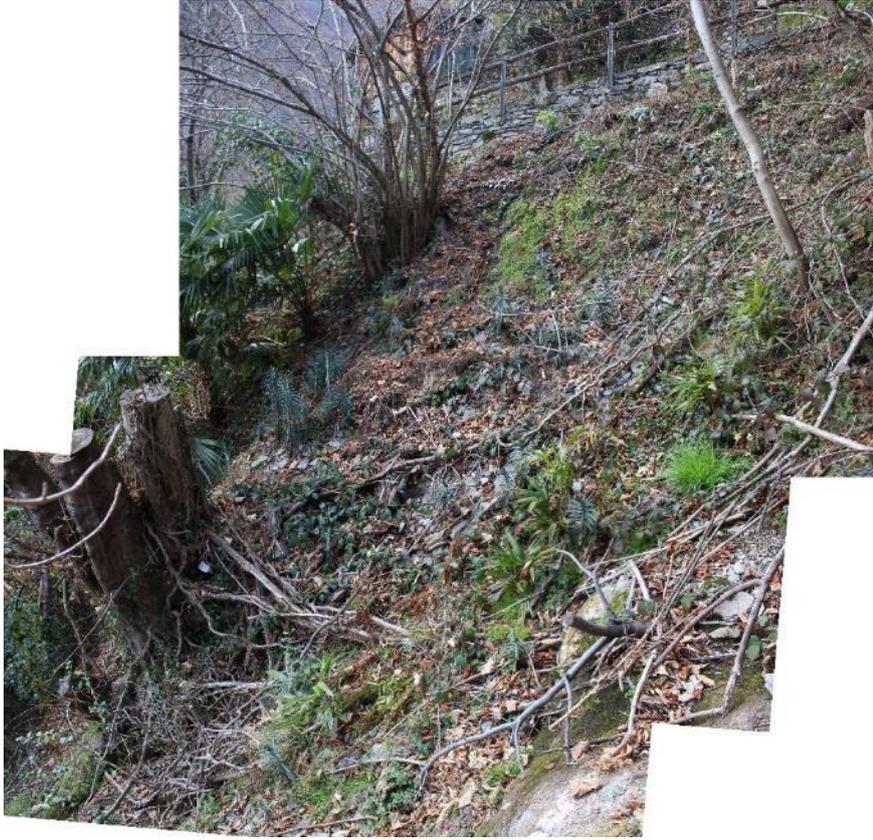
Foto R01.2 Scivolamento visto da sud-est (Data acquisizione: 24.02.2016)

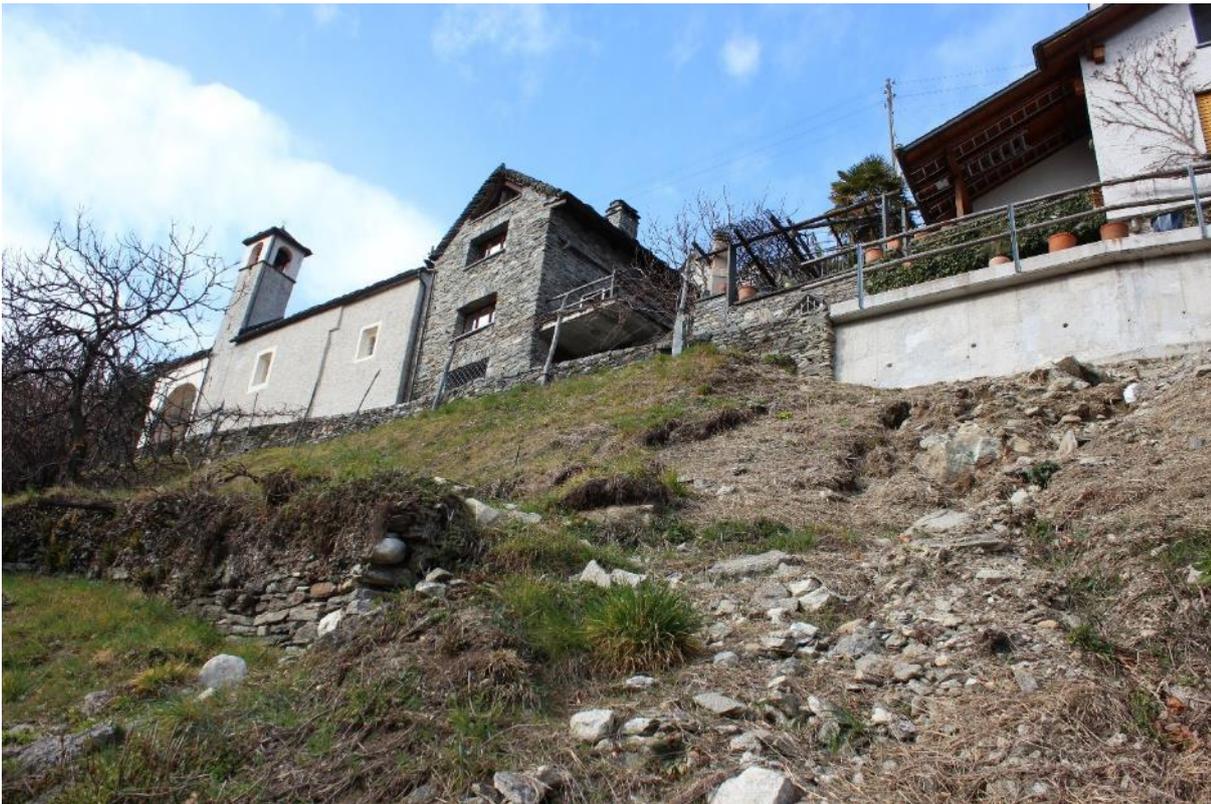
Fessure di trazione in materiale sciolto, muri a secco deformati, roccia uncinata.

Foto R02.1 La zona dello scivolamento sotto la chiesetta di Busada con visibili le tracce dell'evento StorMe 2014-R-0005 e il muro ancorato (Data acquisizione: 24.02.2016)

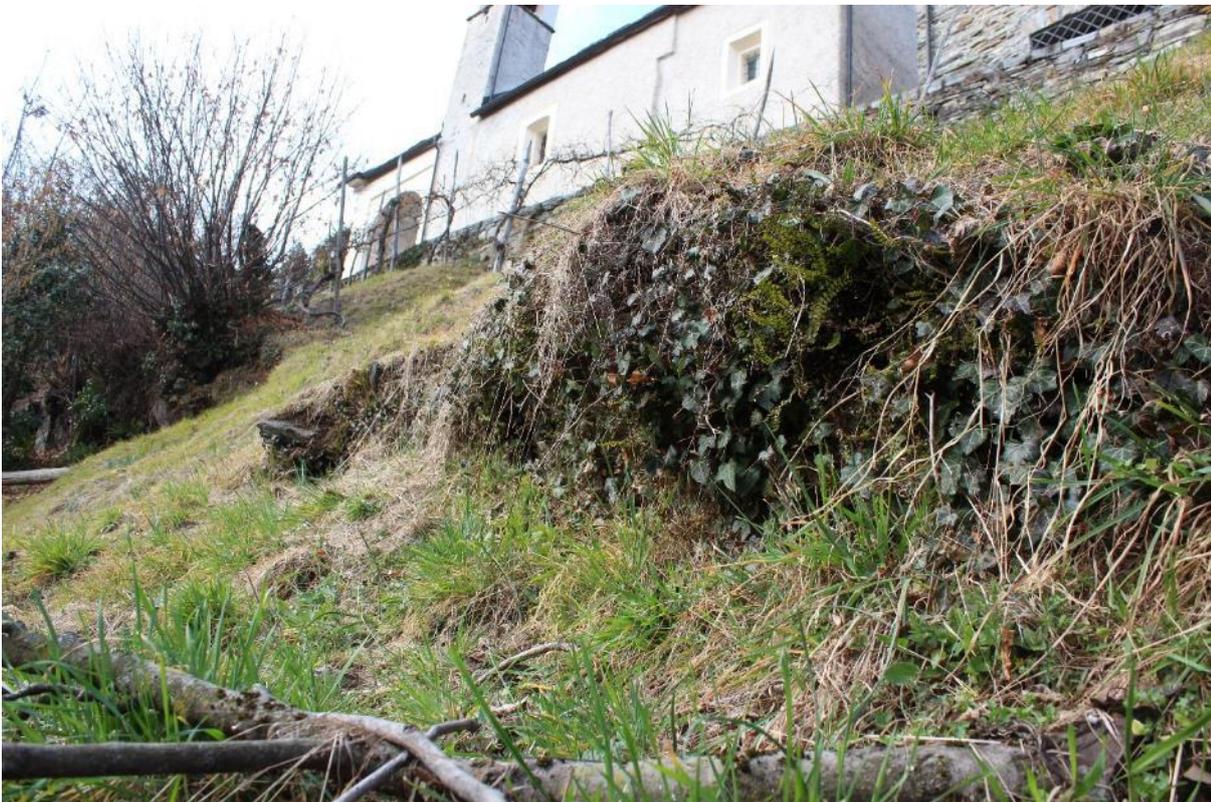
Foto R02.2 Muro a secco deformato, deformazione di taglio parallela al pendio (Data acquisizione: 24.02.2016)

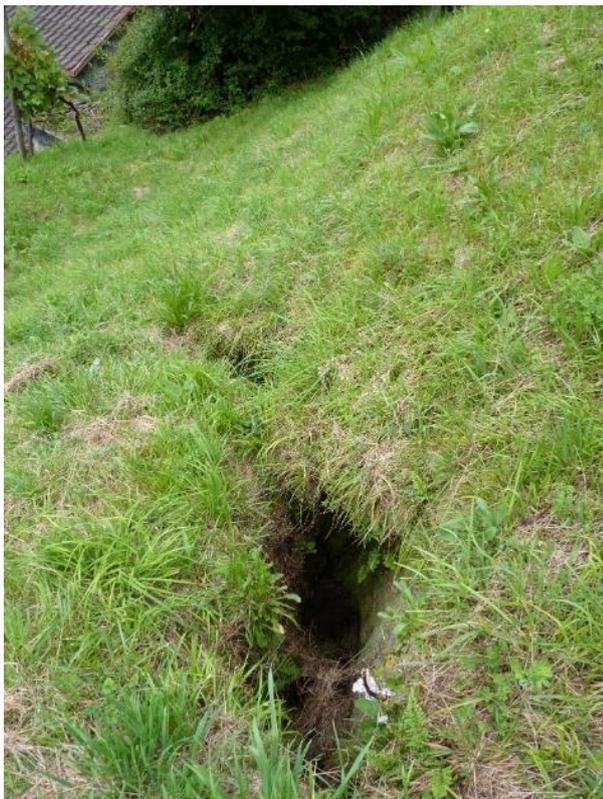
Foto R02.3: Fessura di trazione nella copertura in materiale sciolto (Data acquisizione: 28.08.2014)

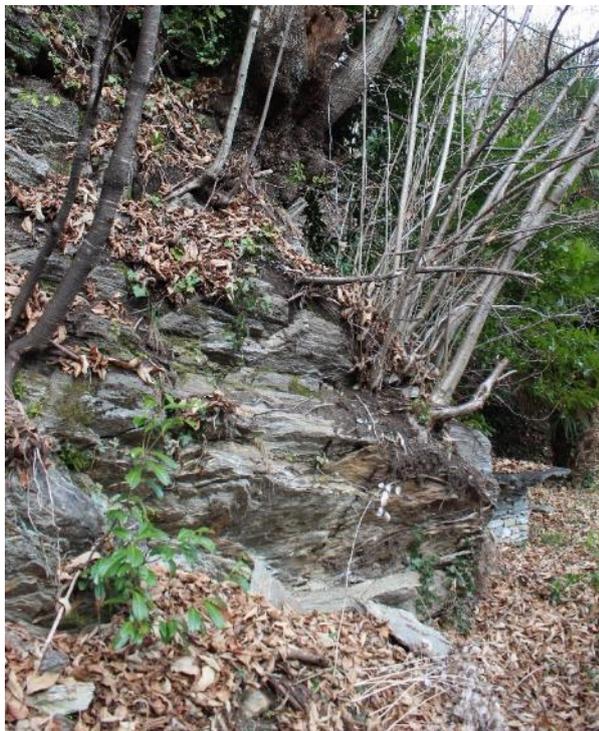
Foto R02.4: Affioramento roccioso a bancatura sub-orizzontale, segno di deformazione per uncinamento (Data acquisizione: 24.02.2016)

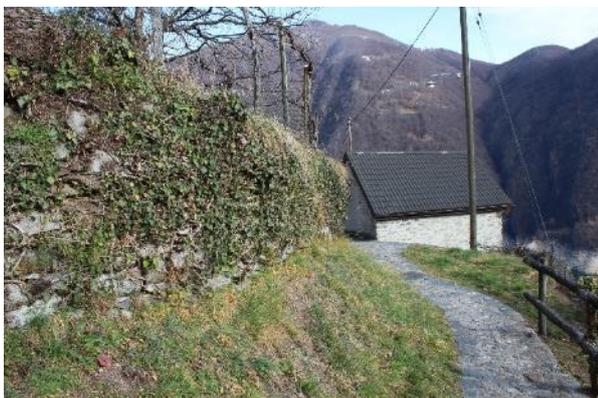
Foto R02.4: Muro a secco "spanciato" (Data acquisizione: 24.08.2014)

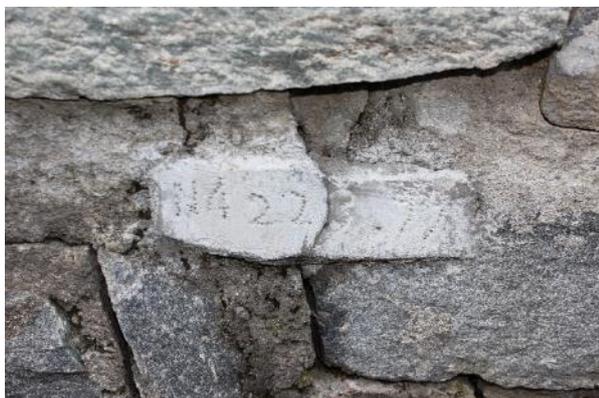
Foto R02.5: Sigillo per la verifica delle deformazioni di una fessura in un muro di contenimento (Data acquisizione: 24.02.2016)

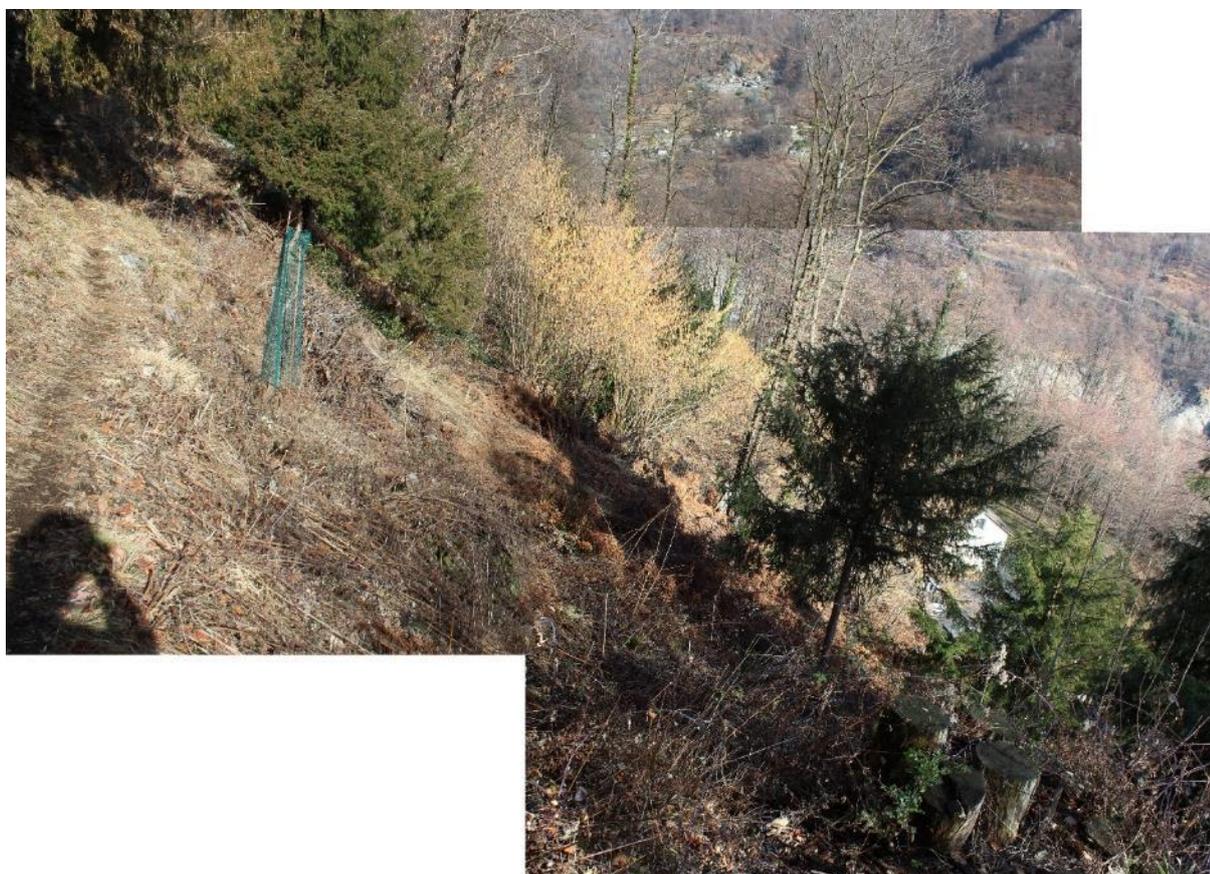
Piantumazione di nuovi alberi, vegetazione che stenta a crescere.

Foto R02.1 Scivolamento visto da sud-est (Data acquisizione: 24.02.2016)

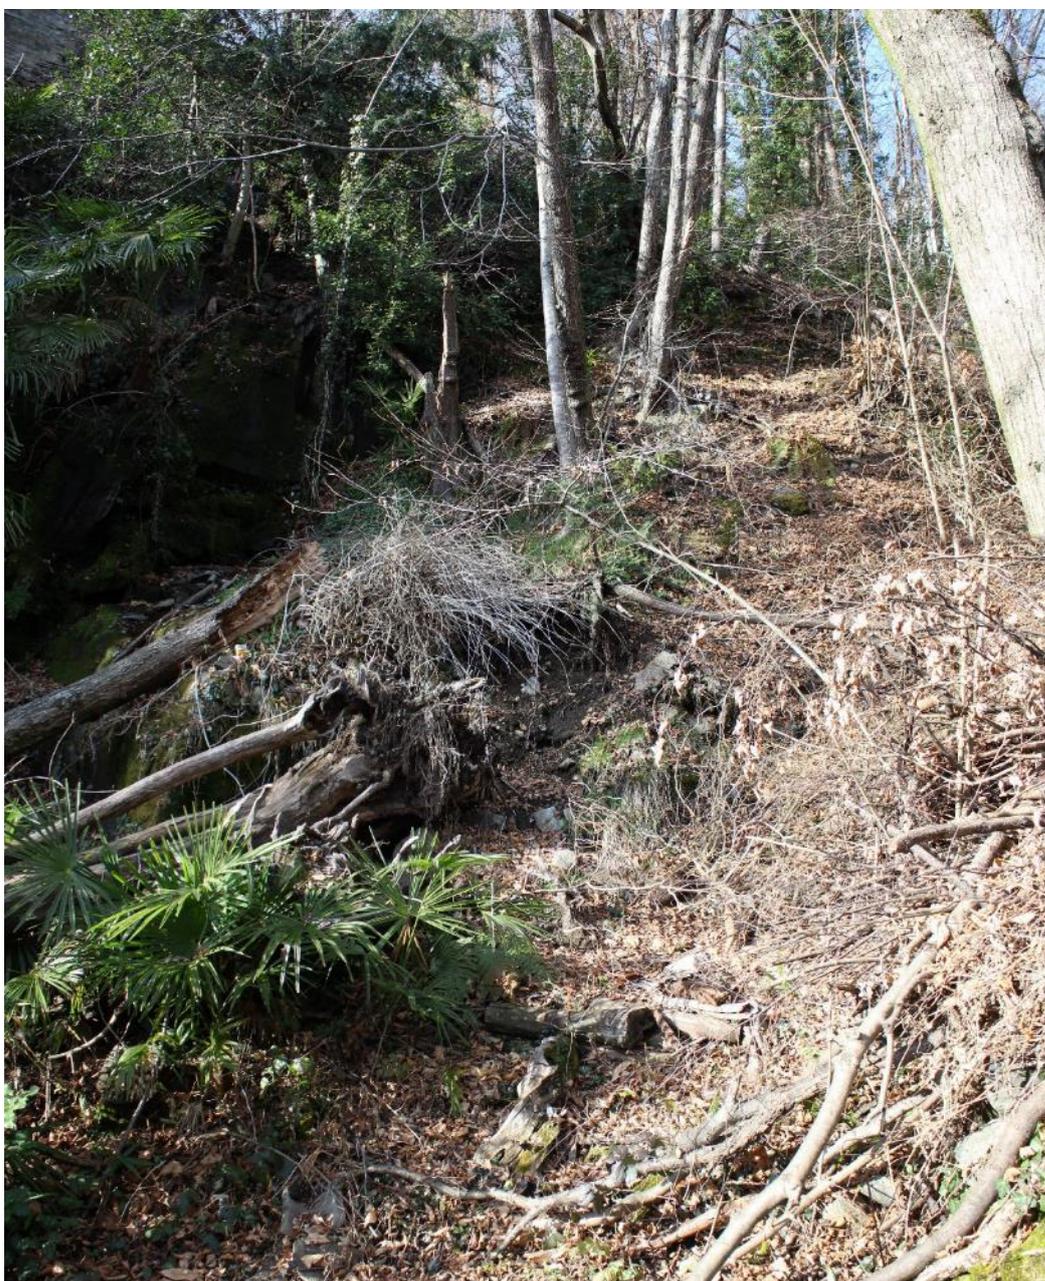
La morfologia del versante evidenzia che sono avvenuti probabili distacchi di colate detritiche di versante.

Foto R02.1 Scivolamento visto da sud-est (Data acquisizione: 24.02.2016)

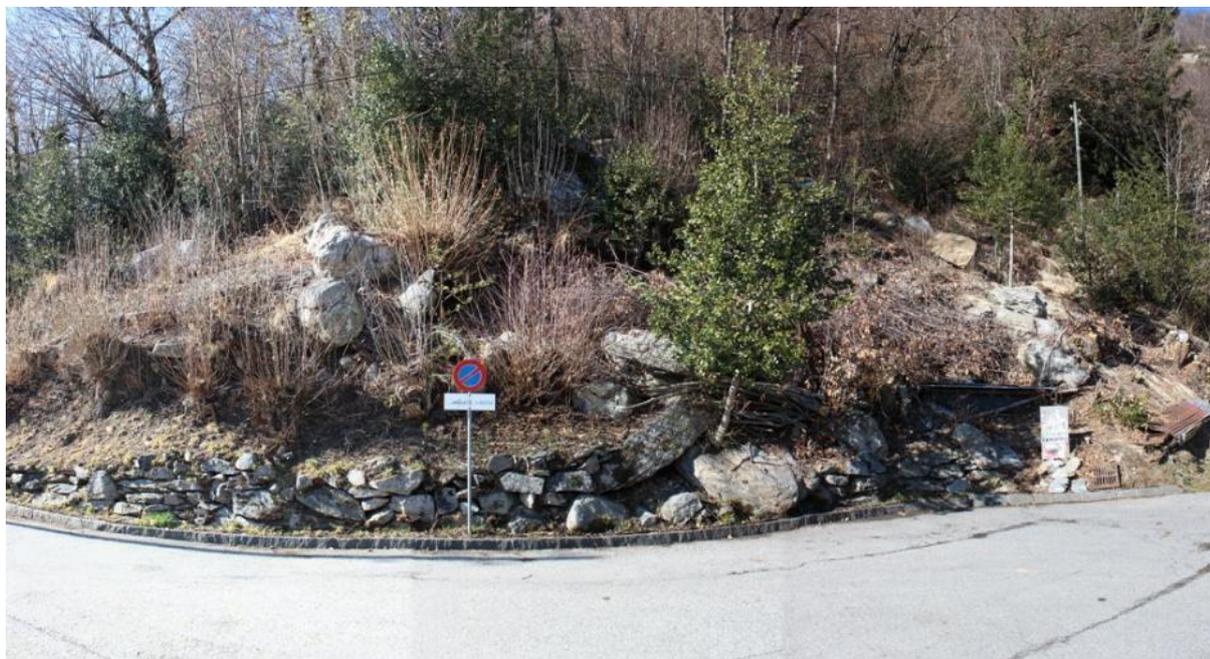
I massi si arrestano sulla strada sottostante.

Foto S01.1 Scarpata in materiale sciolto con massi potenzialmente instabili (Data acquisizione: 23.02.2016)

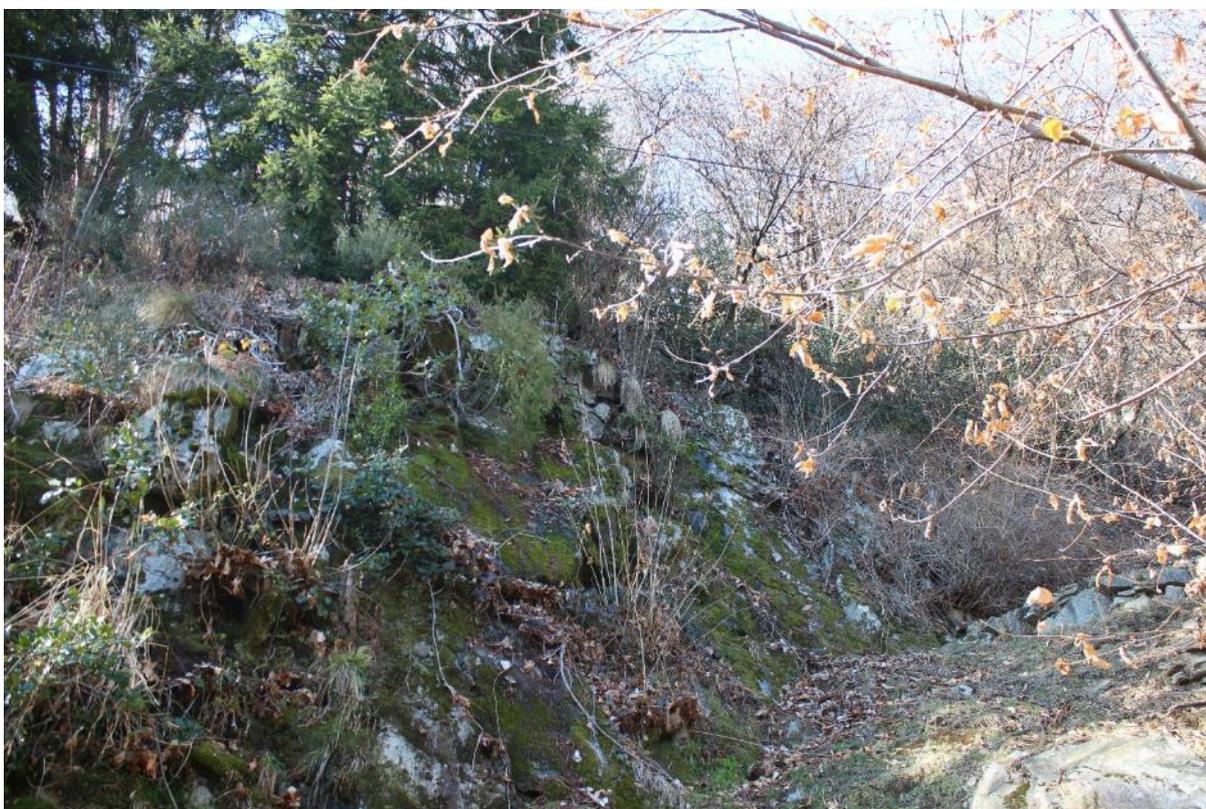
I massi si arrestano nella falda di detrito compresa tra il sentiero e i monti sottostanti. La traiettoria dei massi attraversa il sentiero, la costruzione adibita a garage può essere colpita.

Foto S02.1 Scarpata in roccia con massi potenzialmente instabili (Data acquisizione: 23.02.2016)

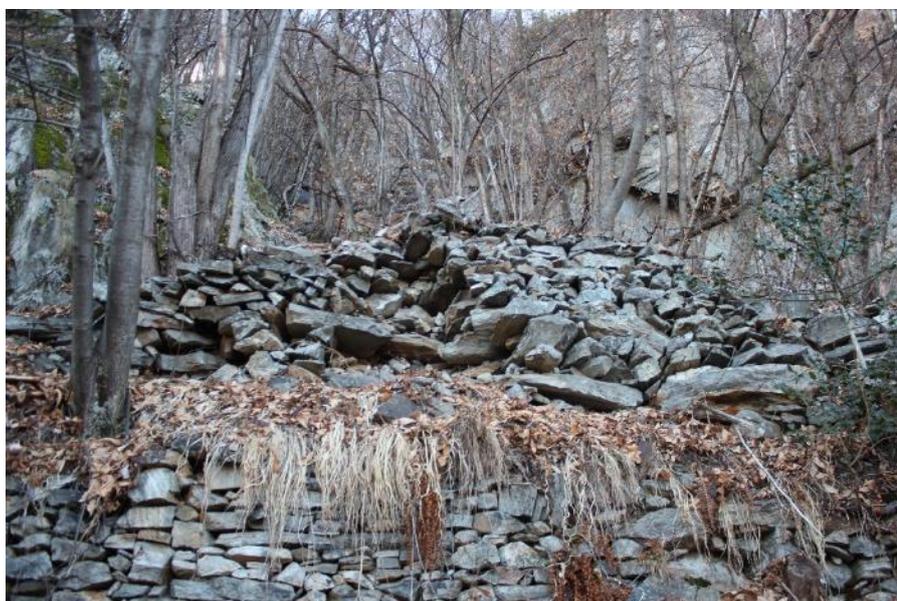
La fonte di processo è data dalle pareti rocciose alte fino a 30 m a quota 850 m s.l.m. L'ammasso roccioso si presenta da compatto a fessurato con massi slegati presenti in parete.

I massi si arrestano nella falda di detrito che si estende fino a circa 800 m s.l.m. Potenzialmente i rustici presenti sotto la parete possono essere colpiti.

Foto S03.1 Parete rocciosa vista dal basso, con muri a secco (Data acquisizione: 23.02.2016)

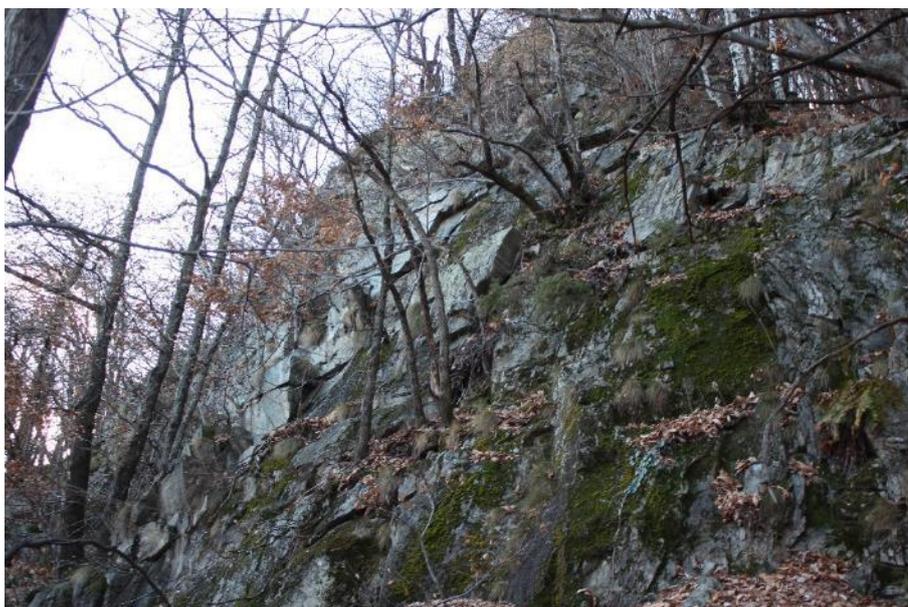
Foto S03.2 Parete rocciosa, parte sud-ovest (Data acquisizione: 23.02.2016)

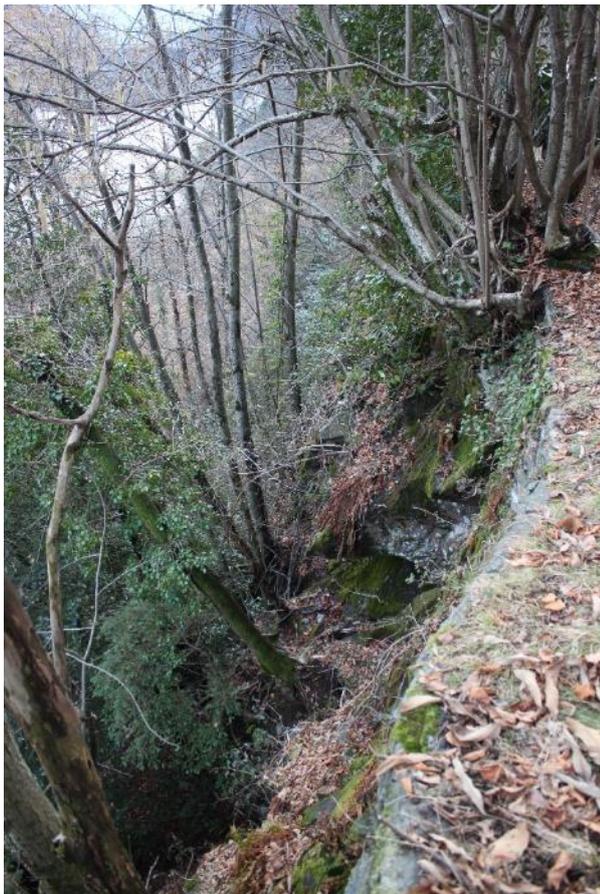
Parete rocciosa alta fino a 15 m a quota 590 m s.l.m. L'ammasso roccioso si presenta fessurato.

Foto S04.1 Parete rocciosa vista dall'alto (Data acquisizione: 18.02.2016)

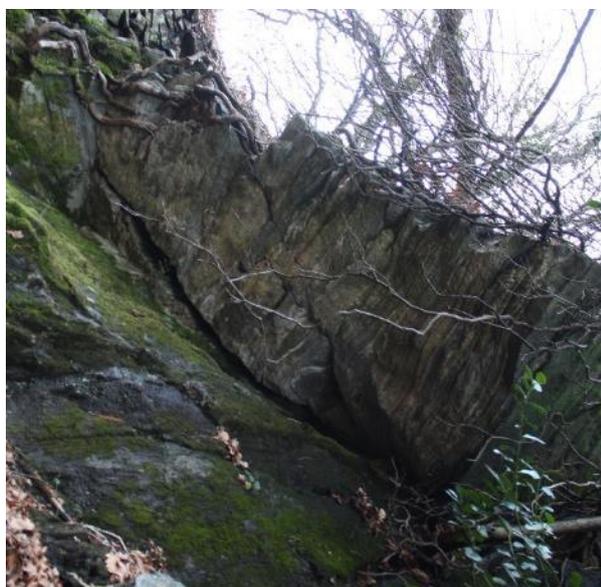
Foto S04.2 Ammasso roccioso fratturato (Data acquisizione: 18.02.2016)

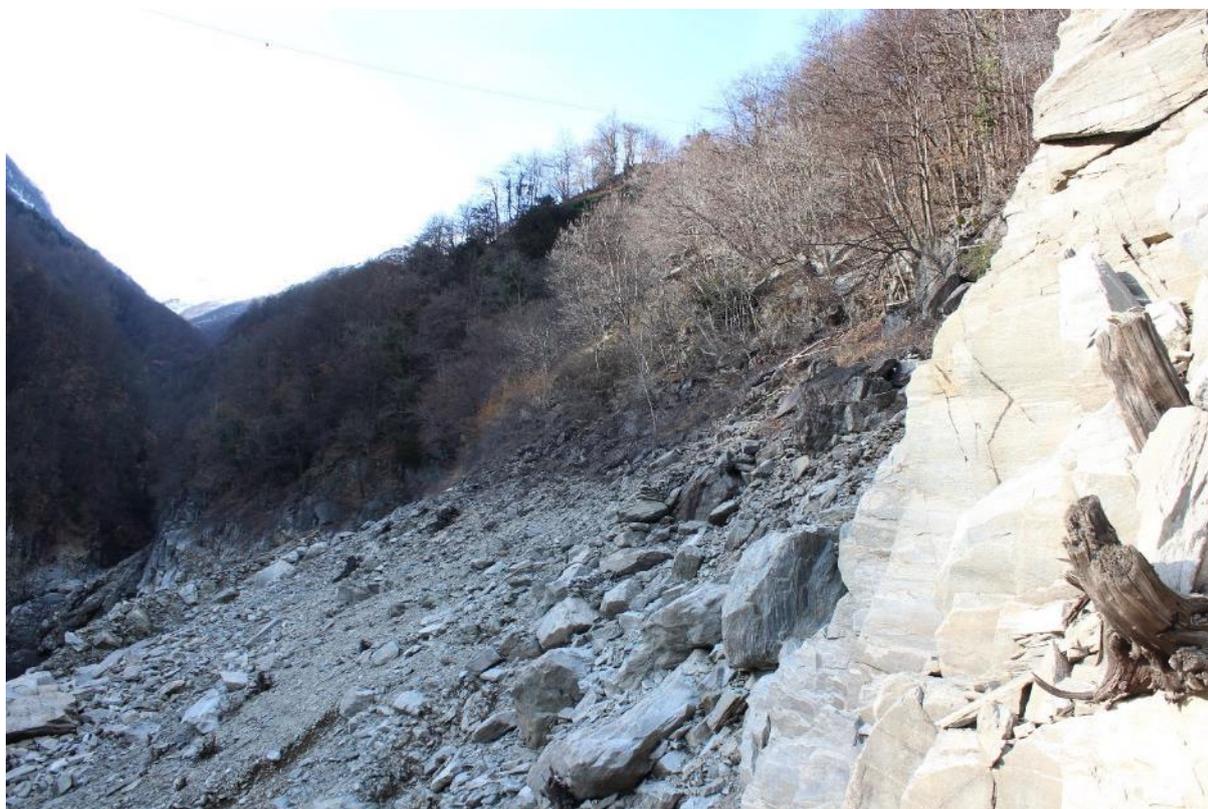
Parete rocciosa alta fino a 50 m a quota 550 m s.l.m. L'ammasso roccioso si presenta parzialmente fessurato.

Arretramento dell'orlo di distacco potenziale, attualmente l'orlo si trova di poco a valle della strada comunale, non vi sono comunque segni di attività recente.

Foto S05.1 Deposito del crollo all'altezza del lago (Data acquisizione: 18.02.2016)

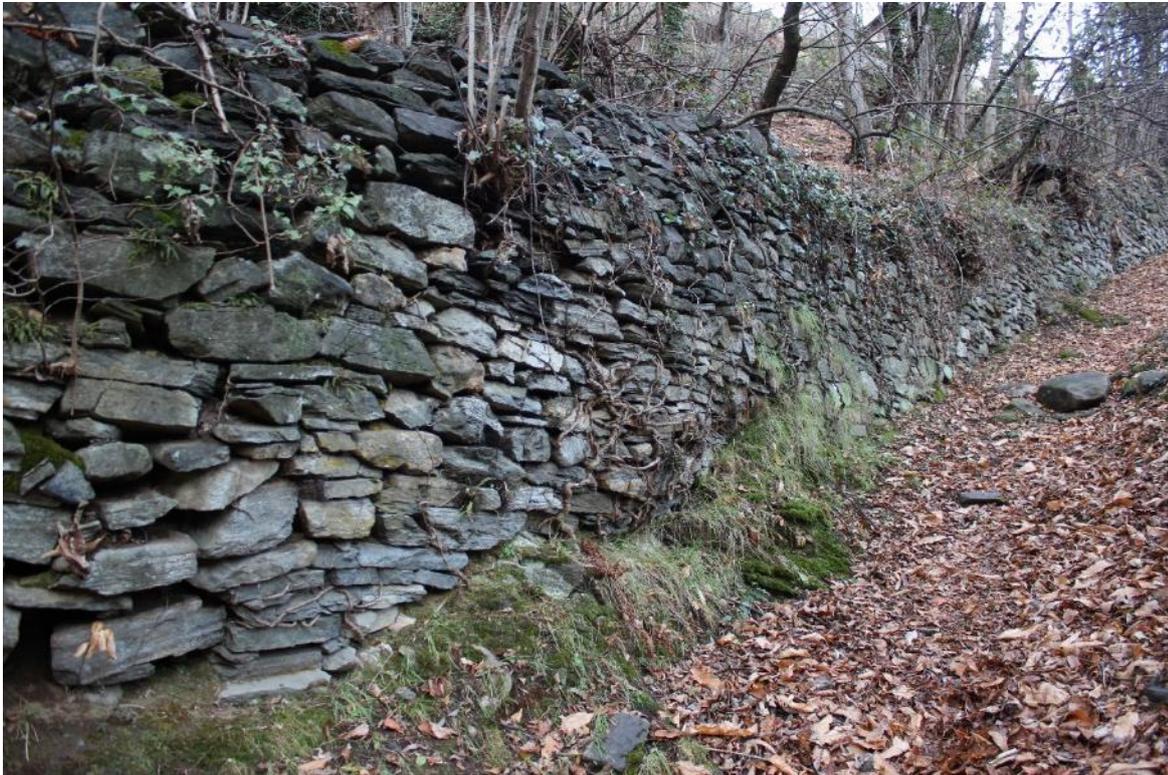
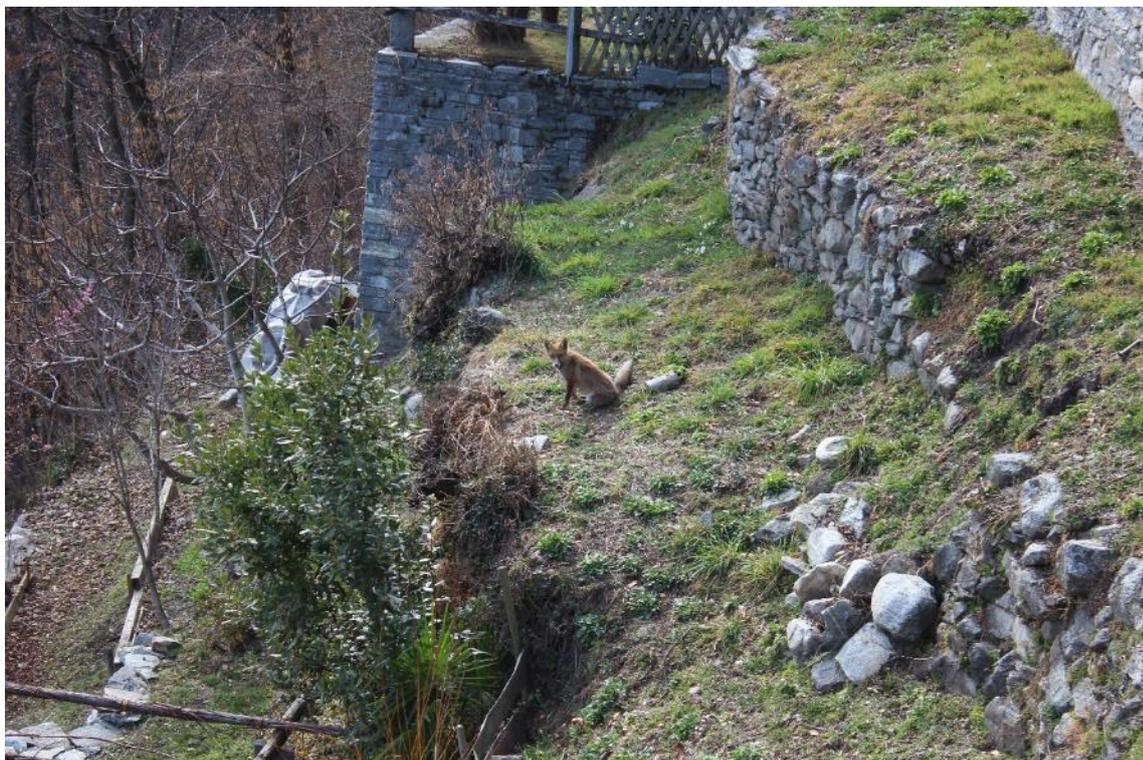
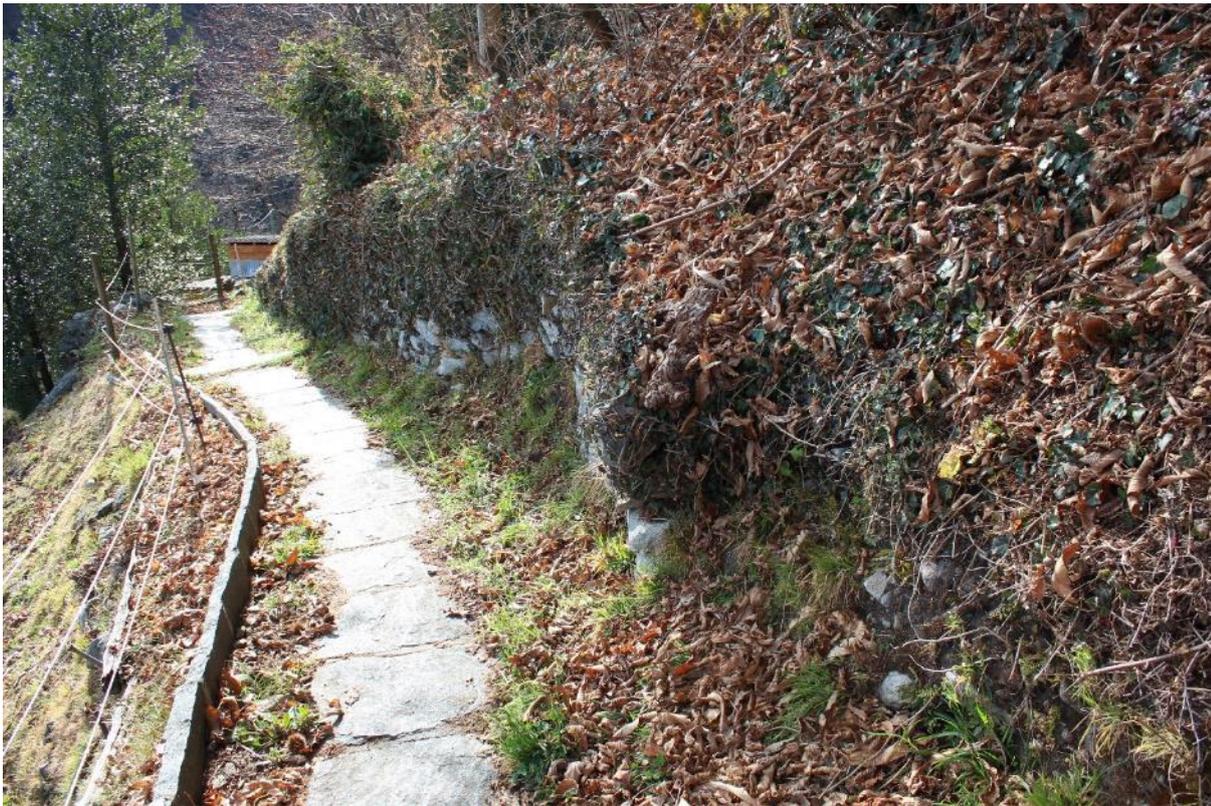
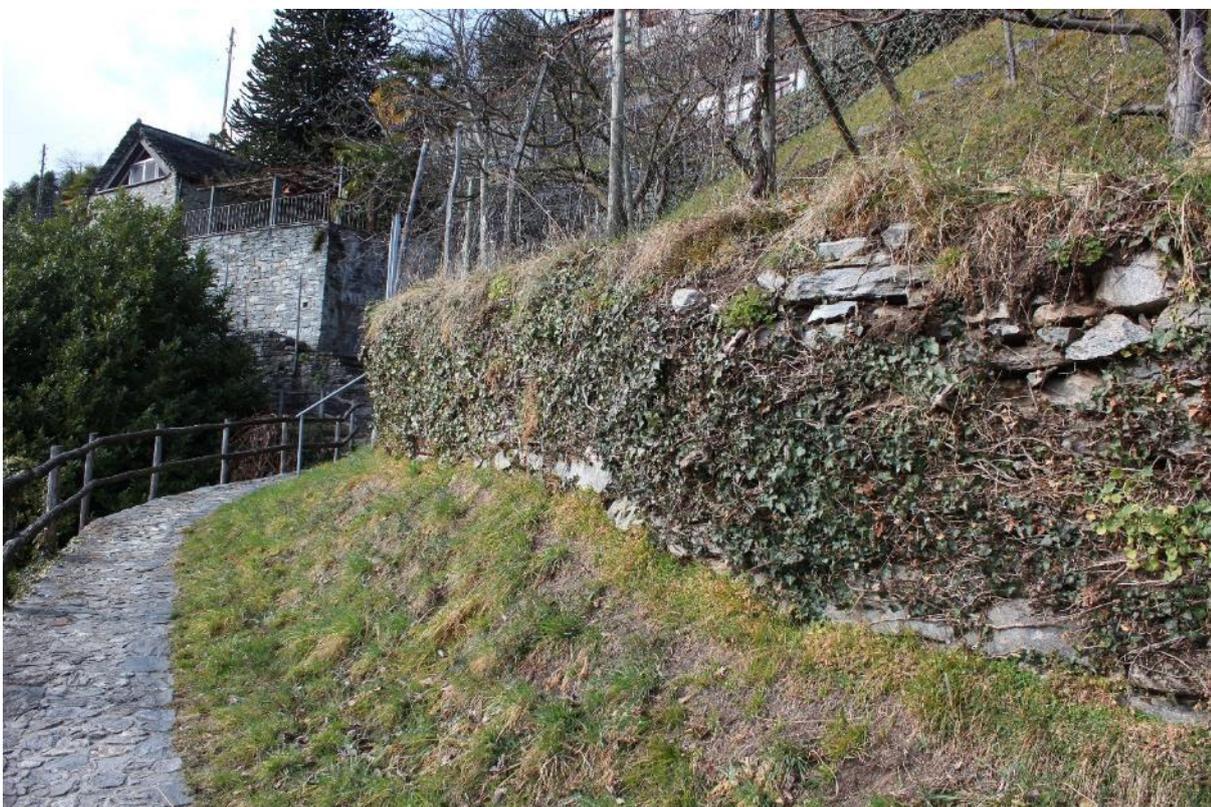
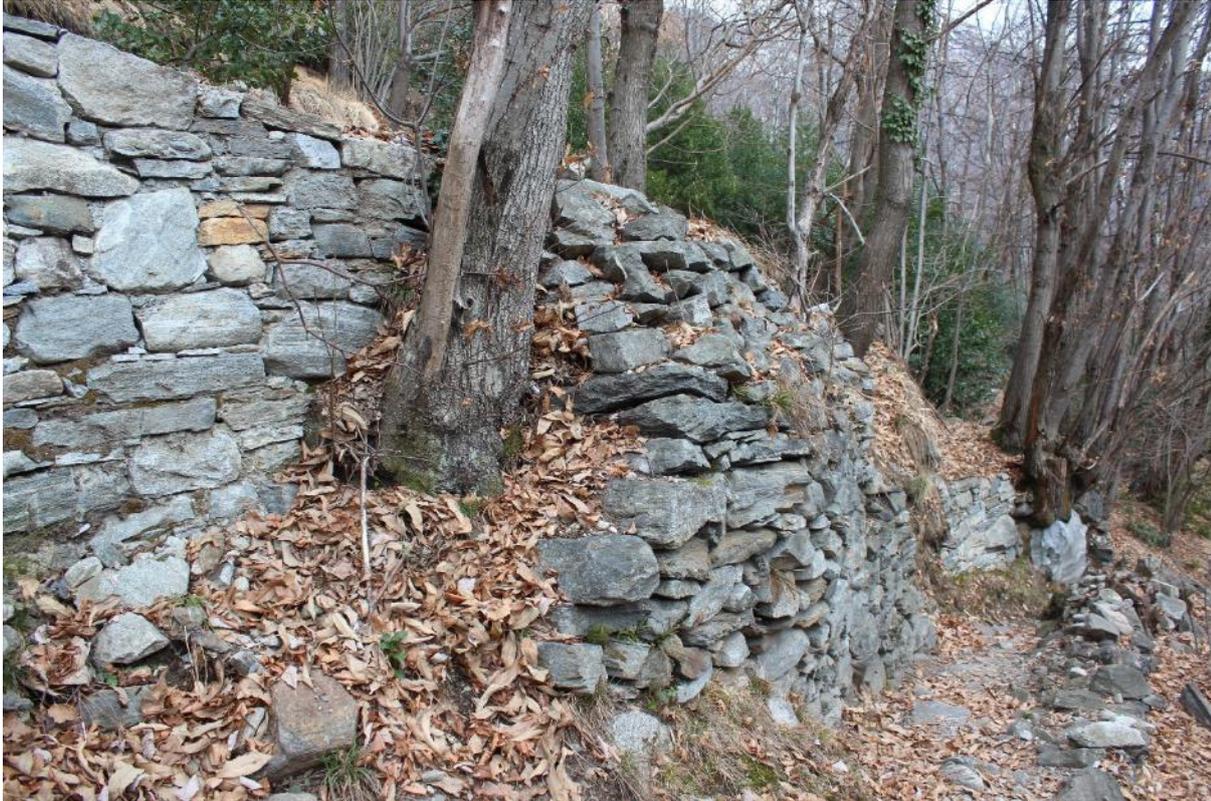
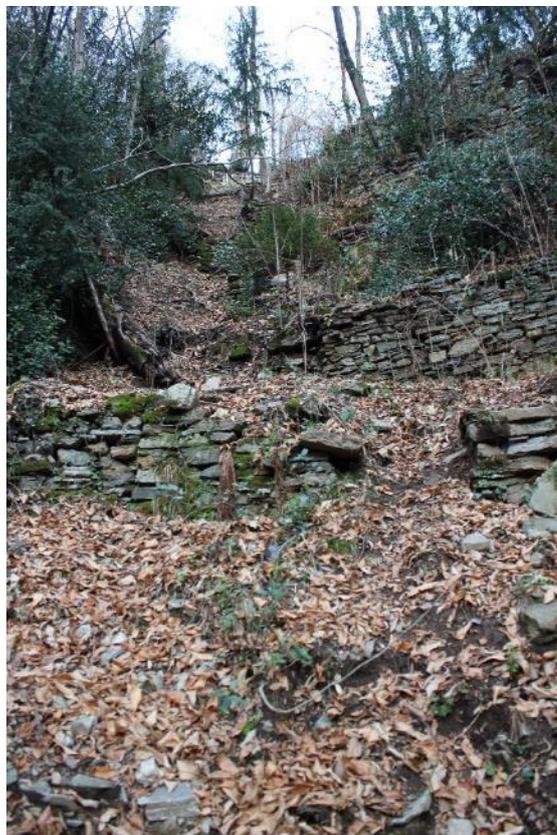
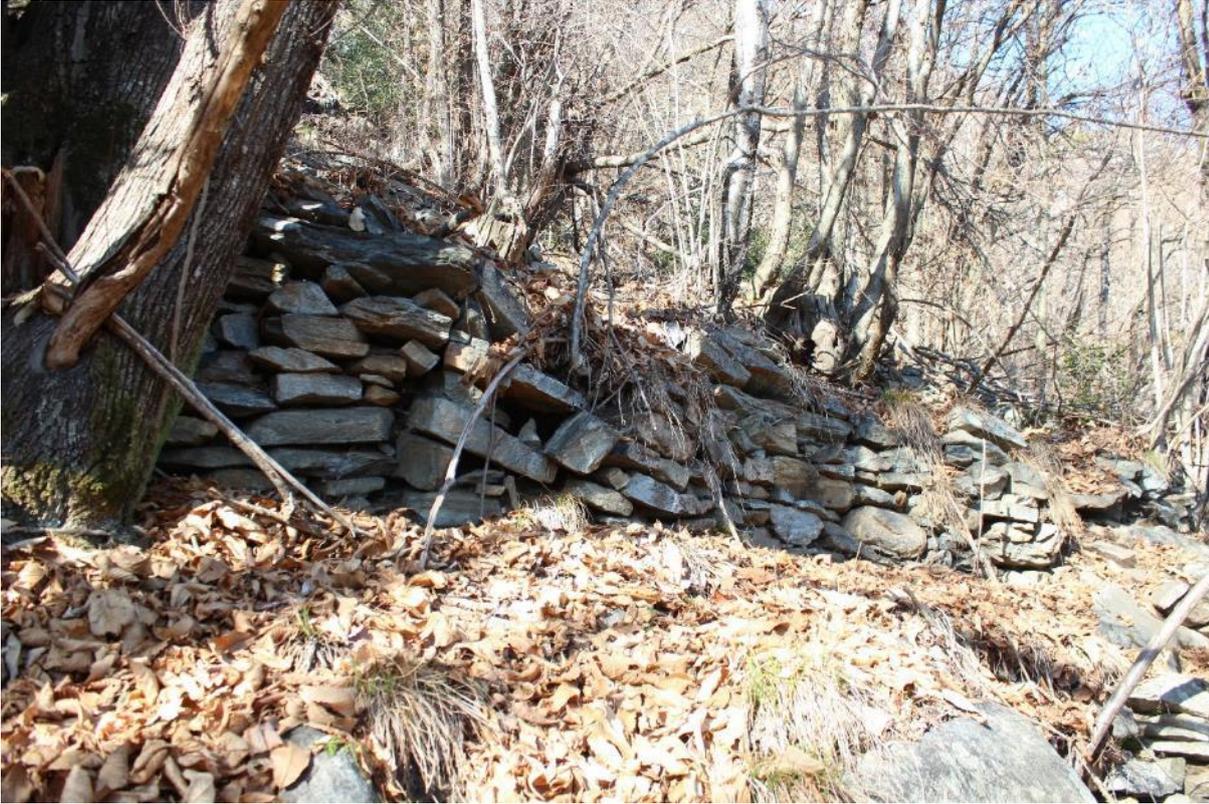
Documentazione fotografica muri a secco potenzialmente instabili
